名勝 旧関山宝蔵院庭園

令和2年度（最終年度）の修復整備の概要

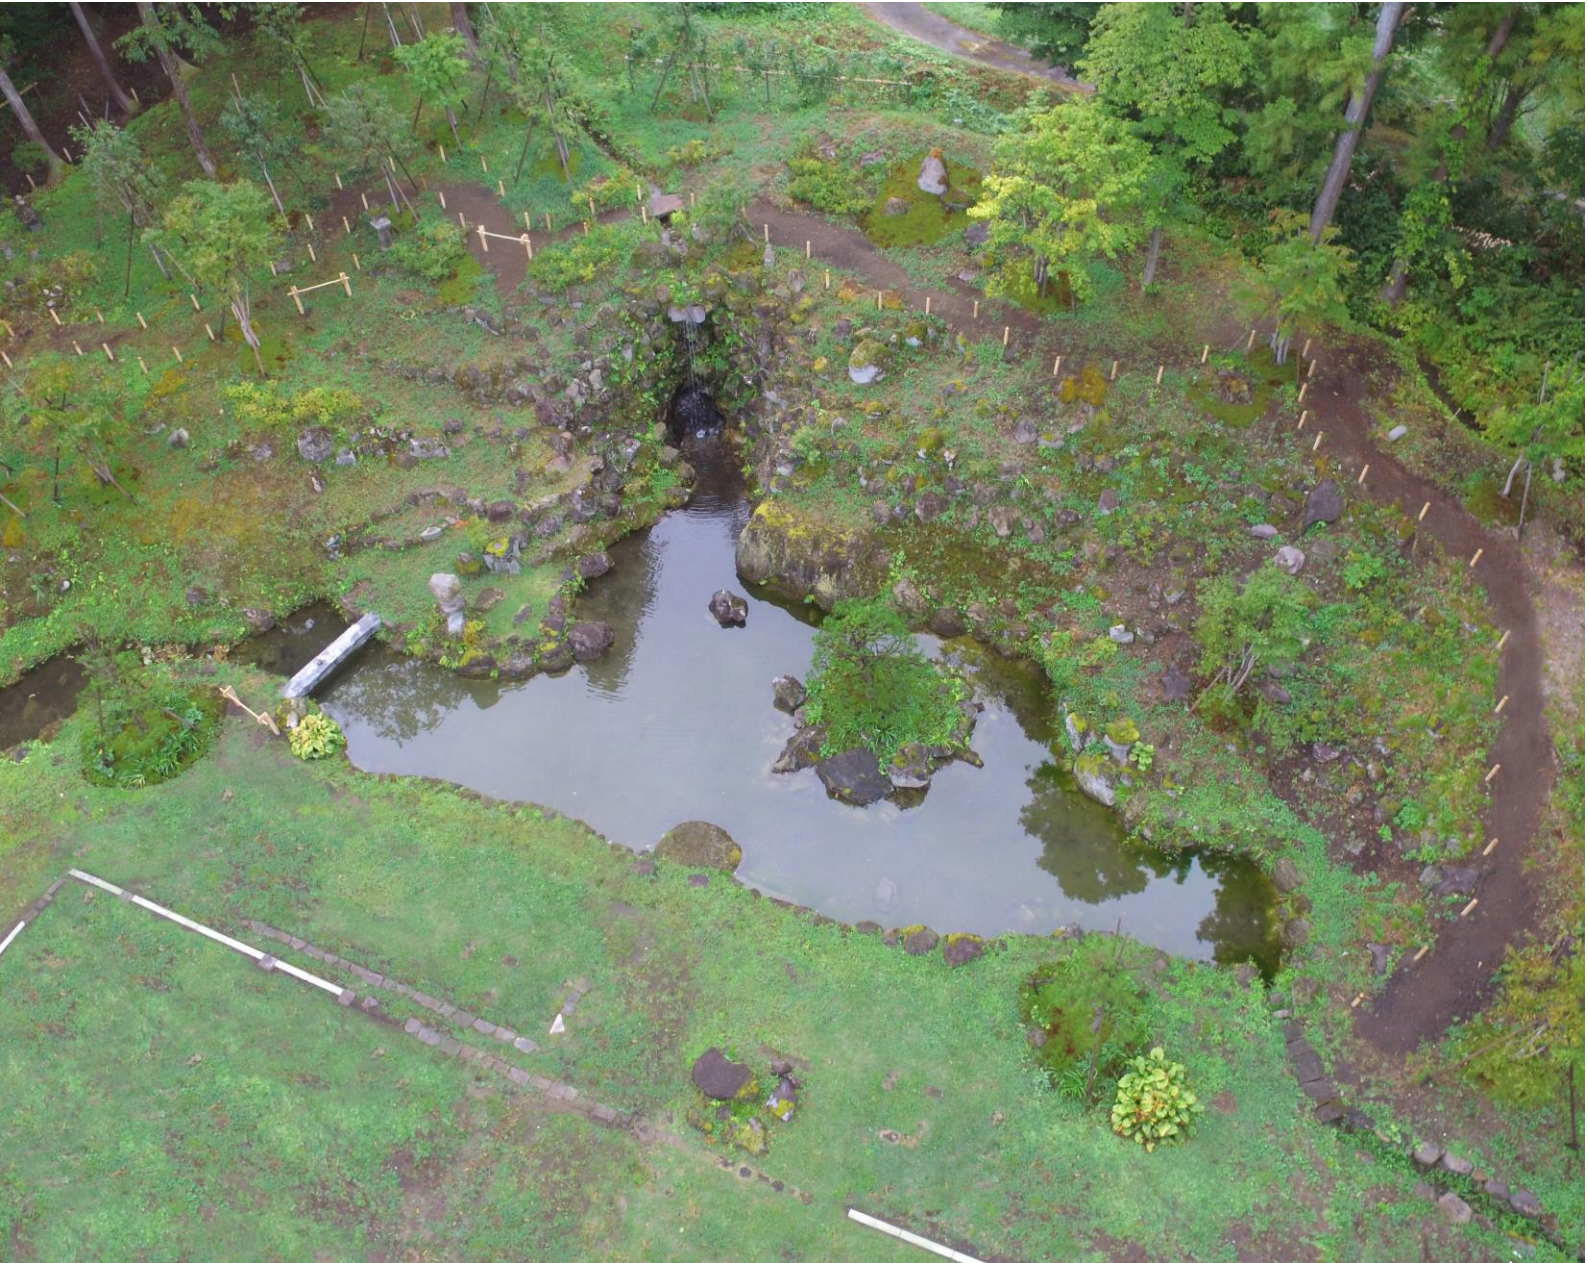
6か年計画の最終年度となる令和2年度は、庭園の視点場であった建物の存在がわかるように失われた寺坊（院主が暮らす住居兼本堂）の位置や大きさを縁石で表示しました。また、滝口を間近に見られる園路や、腰を下ろして妙高山を眺められる東屋等を設置し、園内が「くつろぎ」と「癒し」、そして「賑わい」の場となるように整備しました。

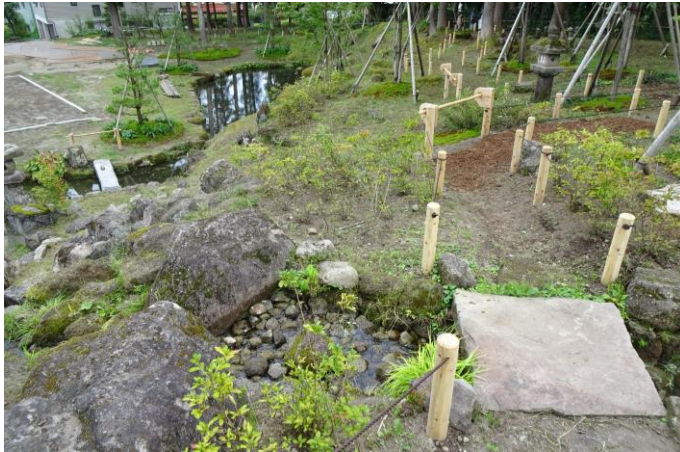
【園路の整備】

庭園の見学路として、滝石組を中心とした斜面の上部に杭とロープで安全な園路を整備しました。また、安全性の観点から普段は一般開放しませんが、池にかかる石橋を渡って山道を進むようにして山頂部に至る園路も合わせて整備しました。後者の道は、院主が庭園を妙高山に見立てて私的に登山していた道であったと考えられます。

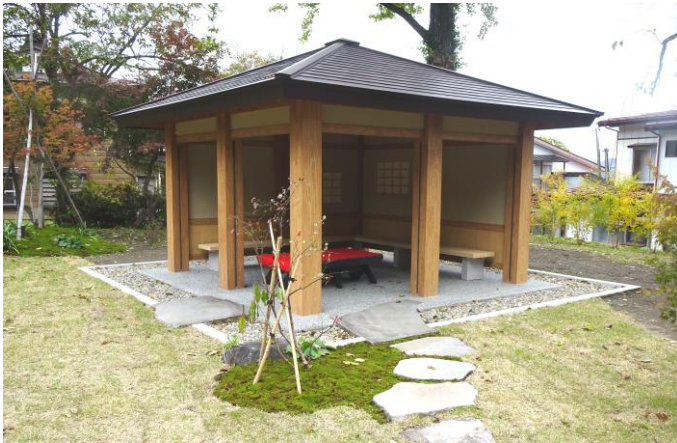
【東屋の設置】

庭園の特徴である妙高山と滝石組との対比が楽しめるように、かつて寺坊前の広場であった場所に休憩用の東屋を設置しました。

東屋は景観を損なわないように、二面を壁にして障子窓を入れた茶室風の建物にしました。また、本庭園の作庭が室町時代にさかのぼることを伝えるために、庭園側の入口に宗祇句碑を移設しました。

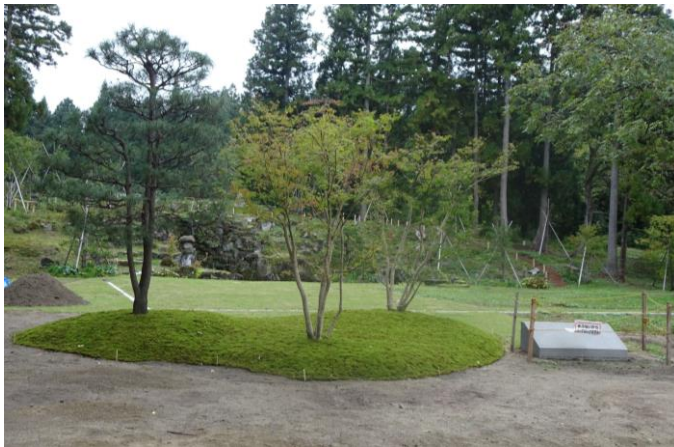
【植栽の整備】

「宝蔵院日記」に登場する「表の庭」（寺坊の前庭）に関する記述等に基づき、建物跡の手前にアカマツ1本とヤマモミジ2本を植えました。

また、5年間にわたって鉄板用の盛砂を敷いていた場所や、東屋付近の土が露出していた部分を中心に、新たに野芝を張りました。池の縁には数年前まで見られたヒオウギアヤメを植栽しました。

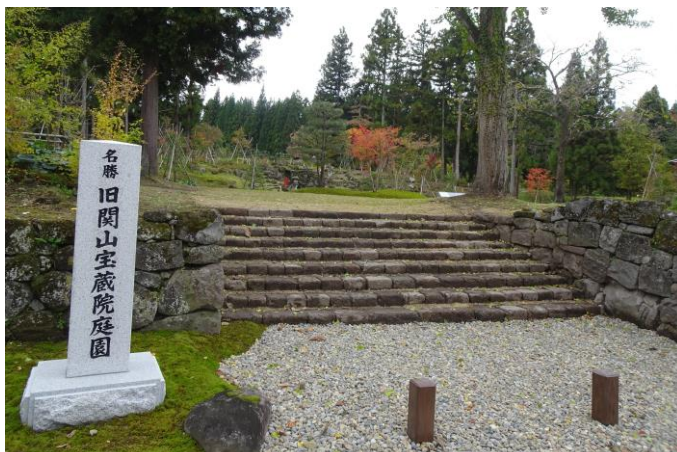
【石段の修復】

石段の石が長年の風雪等で沈下したり、傾いたりしていたため、120個に及ぶ全ての石を一度解体し、位置や高さをそろえて積み直しました。

さらに、石段前の美観を整えるために、手前を整地して砂利を敷き、国指定文化財であることを示す「名勝 旧関山宝蔵院庭園」の石碑を建立しました。
