# 名勝 旧関山宝蔵院庭園

平成 28 年度の修復整備の概要

新潟県 妙高市

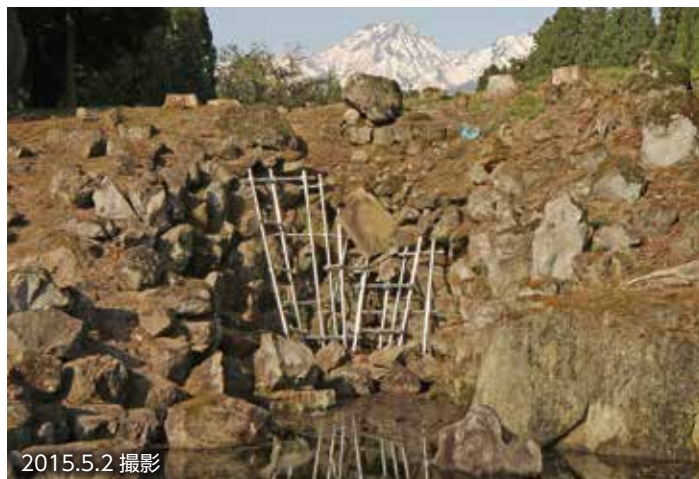
江戸時代を通して整備され、明治時代に入ってから廃園となった本庭園は、長年の風雪等の影響で石組の崩壊が進んでいました。

滝石組の上部は大きく崩れ、滝口の付近に板状の石が少し残っていましたが、かつてどのような形で滝水が流れ落ちていたのかはわからない状態でした。

平成 24 年の豪雪で滝口はさらに崩れ、支柱で固定しないと危険な状態になりました。平成 25 年 3 月に国の名勝に指定されたことを契機に、本格的な修復整備事業が始まりました。

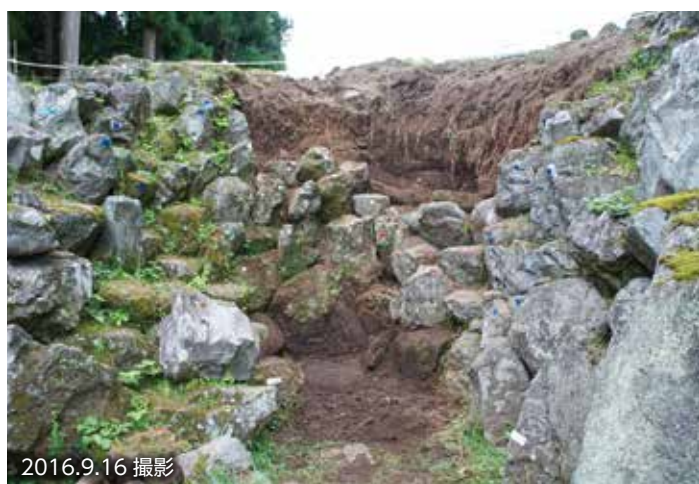
平成 28 年度は、大規模な崩落が懸念される滝石組の修復を行いました。

まず滝壺に転落した石を全て取り上げ、支柱を外しながら崩れた部分の石を解体しました。この過程で、江戸時代の後半に簡易的に補修された部分が再び崩れ出していることがわかりました。

さらに解体を進めながら崩落前の滝石組の姿を検討した結果、滝口に差し込まれた状態で残っていた板石の上に、滝壺に転落していた板石が乗っていた可能性が高まりました。
