名勝 旧関山宝蔵院庭園

平成30年度の修復整備の概要

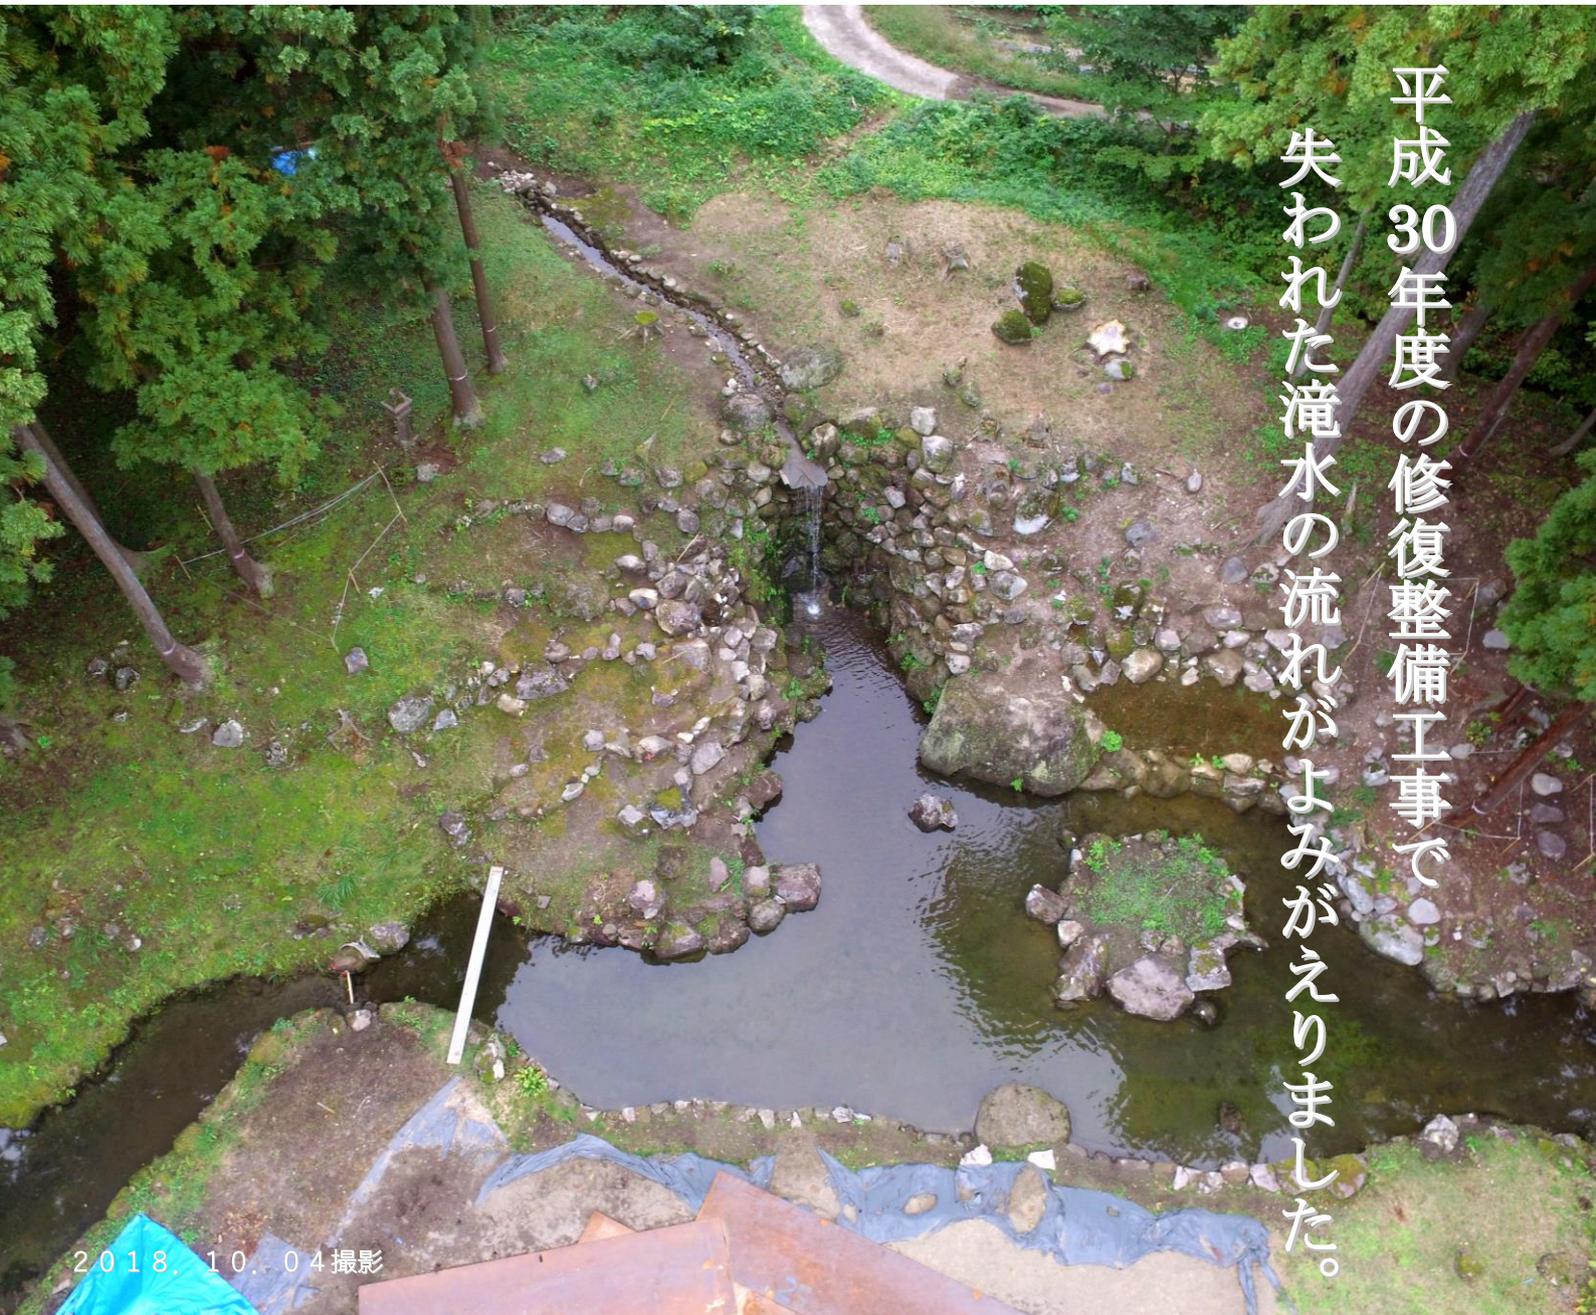
2018.10.04撮影

平成30年度の修復整備工事で
失われた滝水の流れがよみがえりました。

庭園の修復整備事業を開始して4年目（工事3年目）となる平成30年度は、江戸時代の遺構として残る石組や石積の修復とともに、滝口につながる新たな導水路の設置工事を行い、御膳清水が滝から流れ落ちるかつての姿を復元しました。

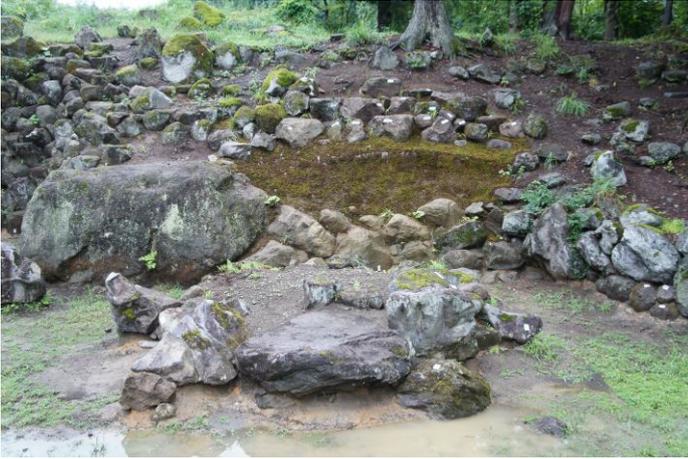
[き損した石組の修復]

き損した正面の滝石組^{たきいしぐみ}や隣接する斜面の景石組^{けいせきぐみ}を対象として、必要な範囲で解体・積み直しを行いました。滝石組の南側（向かって左側）では多くの石が転落していましたが、全ての石を取り上げ、再設置しています。

また、池底に散乱していた石を片付け、池の中に造作された「亀島」^{かめじま}の手足となる景石の復旧や破損部分の接合を行いました。

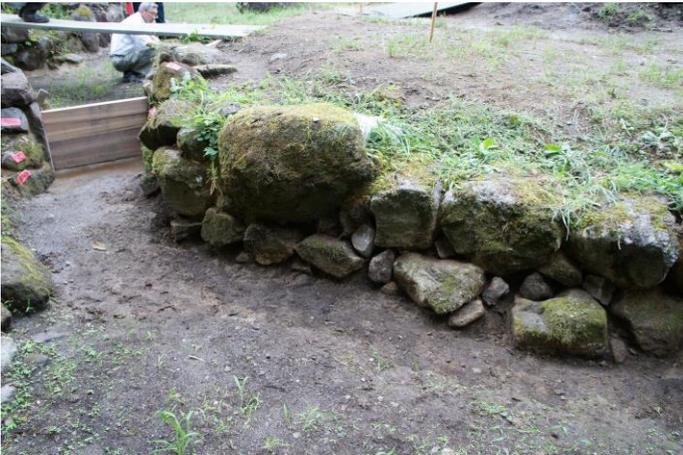
[園池の修復]

長い間水が枯れた状態になっていた園池^{えんち}については、切株を抜根し、護岸石積^{ごがんいしづみ}の崩れた部分や石が抜けた部分を修復しました。

また、池の北側と南側の水位を適正に保つために、池の中央部と南端部の2か所に水門を設け、角落し板を設置しました。これは、江戸時代の水門跡の発掘成果に基づいて復元しました。

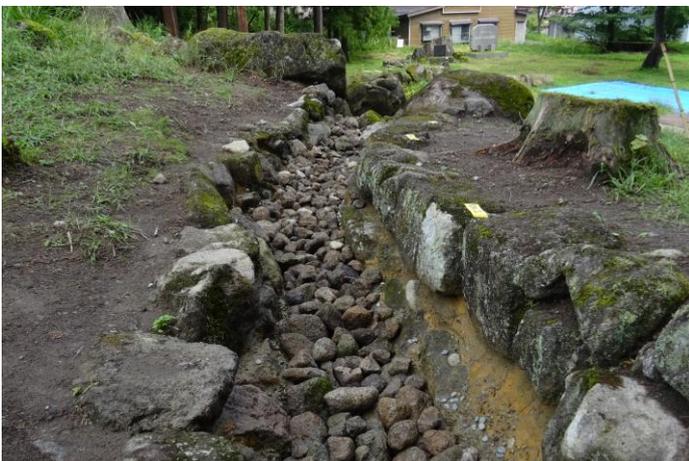
[導水路跡と排水路跡の修復]

機能を失っていた導水路跡と排水路跡についても、崩れた石積の修復を行い、護岸石と護岸石の隙間に補強のための粘土を詰めました。

また、水路は約 50 cm幅と狭いため、洗掘の防止とともに、ゆるやかな水の流れを強調するために、栗石を敷き詰めました。

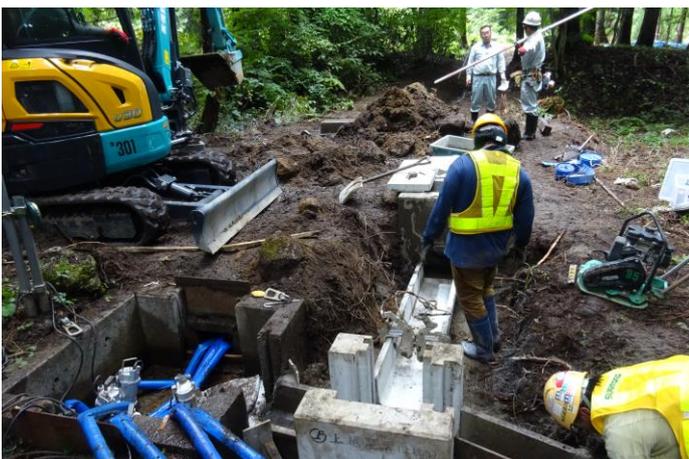
[新たな導水設備の設置]

近くを流れる御膳清水^{ごぜんしみず}と庭園をつなぐ水路が途絶えていたため、地元の「御膳清水用水組合」の皆さんからご理解とご協力をいただき、滝口へ水を供給するための分水柵^{ぶんすいす}と暗渠水路^{あんきすいろう}を新たに設置しました。

こうした一連の導水路工事によって、失われていた庭園内を通る水の流れが復元され、江戸時代の庭園の景観がよみがえりました。
